## Program prac konserwatorskich „Piękna Studnia” z Nysy

| <b>Nazwa obiektu:</b> | | Studnia miejska |
| <b>Adres:</b> | | ul. Wrocławska, 48-300<br>Nysa |
| <b>Projekt konserwatorski</b> | | |

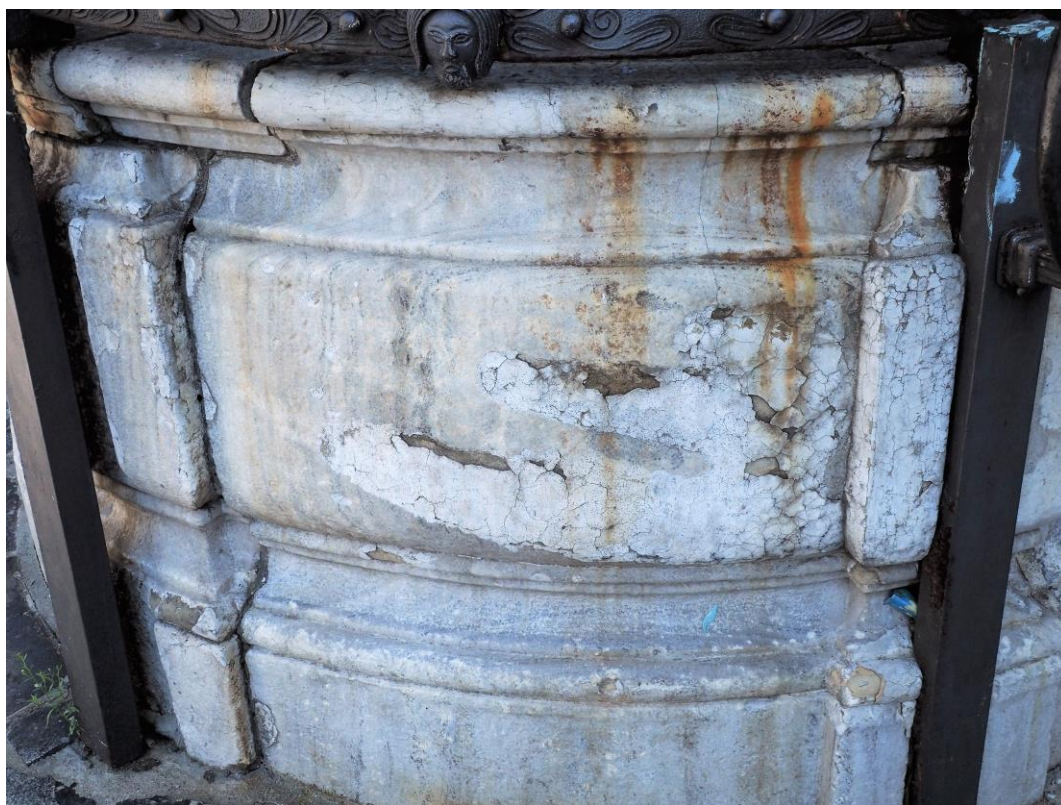
Fragment obiektu- cembrowina – widoczne odspojone uzupełnienia

Ogólny stan cembrowiny w części marmurowej należy określić jako zły. Kamień pokryty wieloma nawarstwieniami w tym nawarstwieniami węglanowymi, mikroorganizmami, farbą i brudem. Kamień wgłębnie zaplamiony od rdzy. Miejscami kamień popękany z wieloma ubytkami. Wtórne uzupełnienia popękane i odspojone od podłoża z wieloma brakami. Uzupełnienia zaślepte ze zmienioną kolorystyką.

2. Dezynfekcja obiektu (Biotin R).
3. Wstępne oczyszczenie powierzchni kamienia z luźnych zabrudzeń.
4. Usunięcie wtórnych uzupełnień, kitówek itp.– mechaniczne za pomocą noży, skalpeli i materiałów ściernych.

11. Uzupełnienia ubytków w marmurze kitami na bazie światłotrwałej żywicy epoksydowej Hxtal NYL 1 z doborem odpowiedniego kruszywa (mączka marmurowa) bądź kitami na bazie spoiwa mineralnego (biały cement 52,5) z doborem odpowiedniego kruszywa (mączka marmurowa) modyfikowanymi dodatkiem kopolimeru octanu winylu z etylenem oraz dobrych jakościowo odpornych na alkalia pigmentów suchych. Dopuszcza się zmianę metody pod warunkiem uzgodnienia składu kitu z osobą kierującą pracami konserwatorskimi na obiekcie. W przypadku większych ubytków dopuszcza się wykonanie uzupełnień przez wklejenie fleków marmurowych na światłotrwałą żywicę epoksydową- gniazdo pod uzupełnienie należy tak opracowywać marmurem, aby zminimalizować ilość wyciętego materiału oryginalnego.

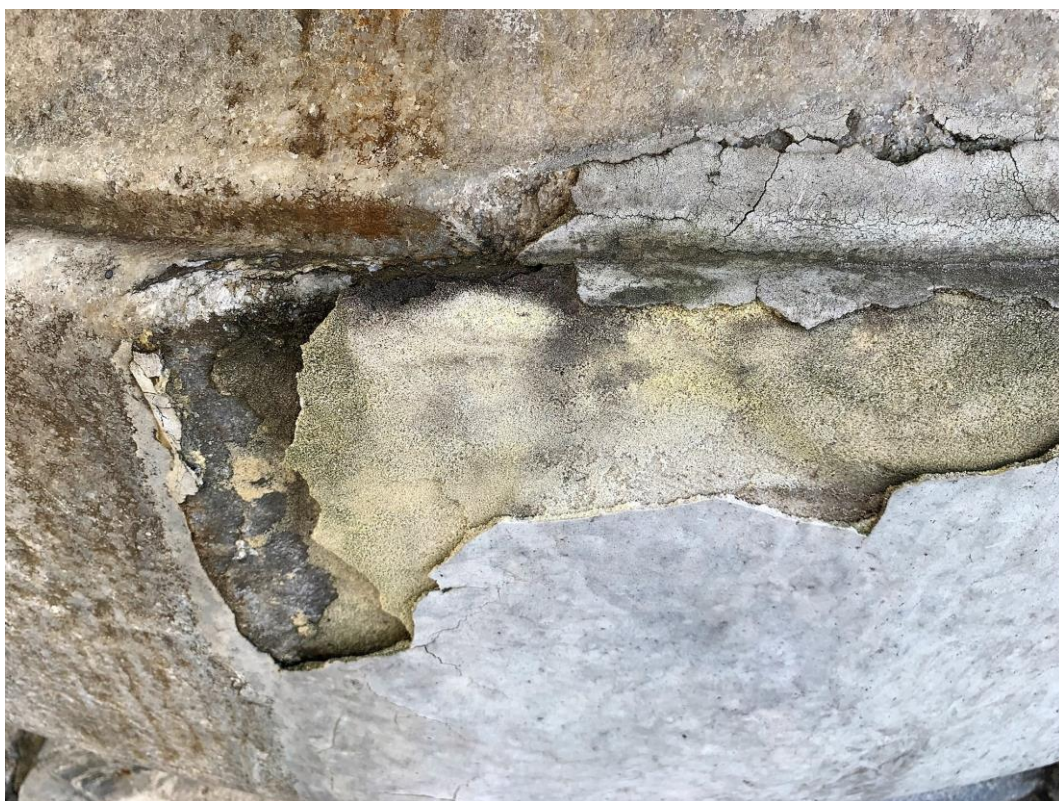
Fragment obiektu- cembrowina – widoczne odspojone uzupełnienia

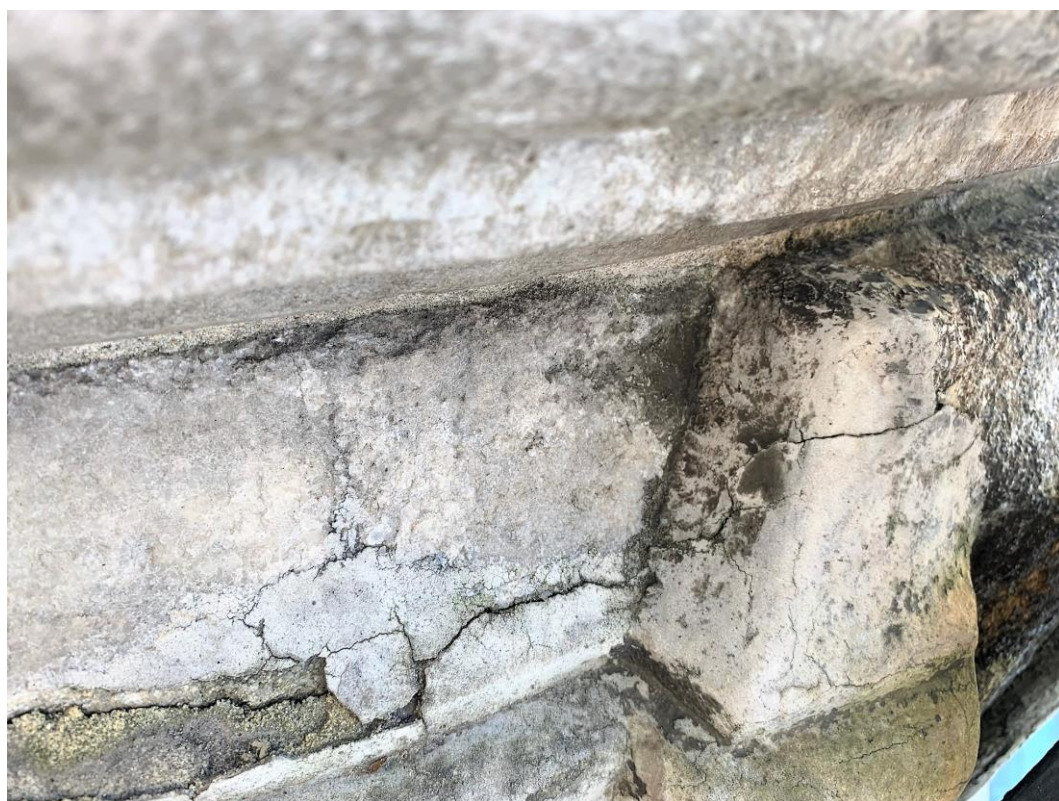
Fragment cembrowiny- widoczne czarne nawarstwienia, mikroorganizmy i pęknięcia na kitach

Główną przyczyną niszczenia jest narażenia obiektu na działalność atmosfery. Działanie wody, mikroorganizmów, wiatru i niesionego z nim piasku czy innych drobin (np. sadza itd.) ma tutaj bardzo duży wpływ na stan marmuru. Na archiwalnych fotografiach widoczne są już spore uszkodzenia kamienia

5. Usunięcie ewentualnych nawarstwień węglanowych z marmuru poprzez wykonanie okładów z węglanu amonu bądź kwaśnego węglanu amonu w roztworze.
6. Oczyszczenie obiektu z nawarstwień miejskich (tłuszcze, sadze) poprzez umycie gorącą wodą bądź parą wodną pod ciśnieniem wspomagane działaniem środków powierzchniowo czynnych np. Vulpex. Dopuszcza się miejscowe użycie metody strumieniowo-ściernej z założeniem, że do pracy tej zostanie użyty sprzęt o odpowiedniej regulacji ciśnienia i odpowiednie kruszywo (zaleca się użycie urządzenia IBIX z kruszywem Garnet mesh 250 bądź równoważnego). Czyszczenie przeprowadzać pod ścisłym nadzorem konserwatorskim.

7. Usunięcie spoin pomiędzy ciosów kamiennych- mechanicznie
8. Usunięcie zaplamień spowodowanych przez grzyby, inne mikroorganizmy, rdzę i farbę poprzez wykonanie okładów wybielających warstwy przypowierzchniowe kamienia (perhydrol, amoniak, mieszaniny - wybór po przeprowadzeniu prób)

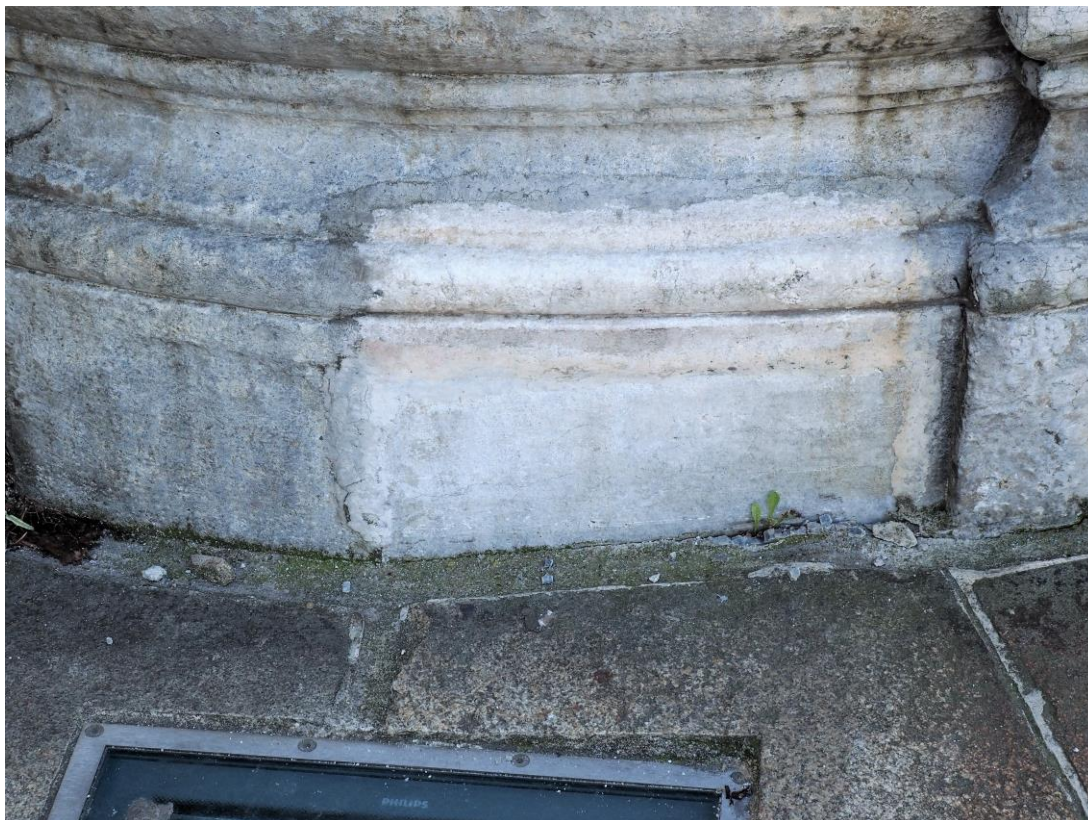
Fragment cembrowiny- nieestetyczne flekowanie

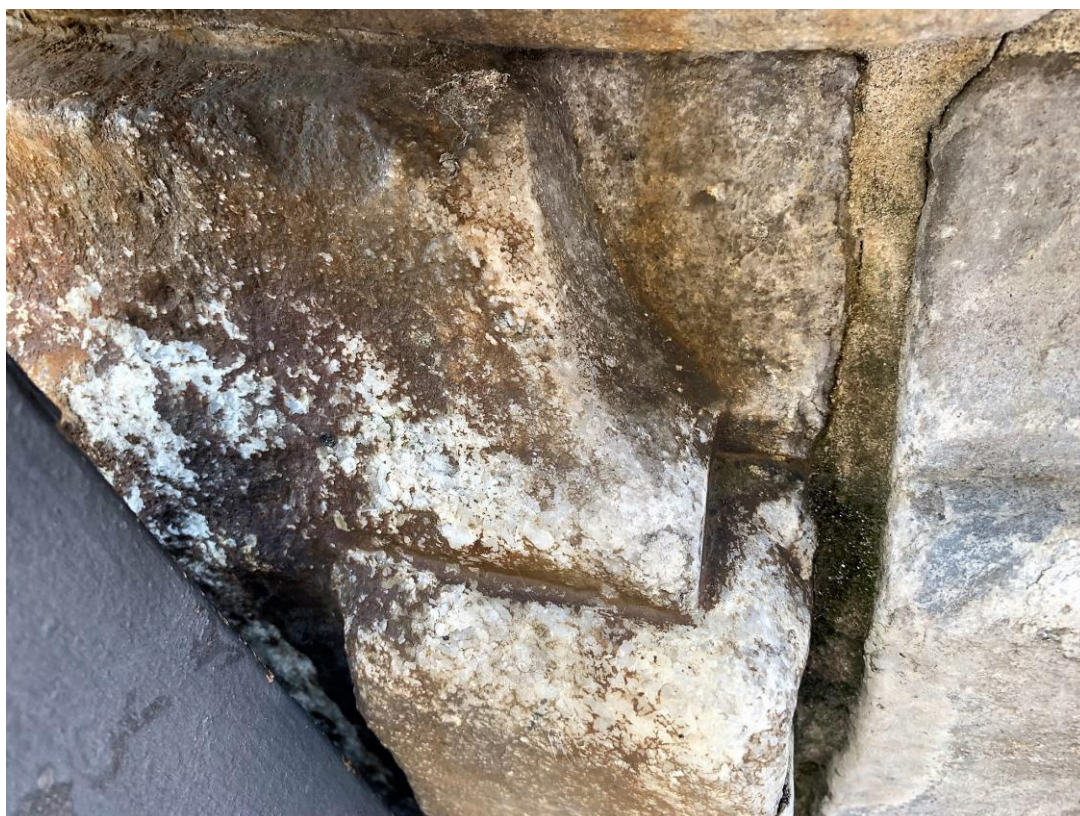
Fragment cembrowiny- widoczne nawarstwienia, mikroorganizmy i „cukrzący się” marmur

10. Impregnacja osłabionych miejsc roztworami żywic sztucznych ( preparaty oparte na estrach kwasu krzemowego- środki siloksanowe bądź silikonowe: preparat wzmacniający- np.: Funcosil KSE 300 firmy Remmers).

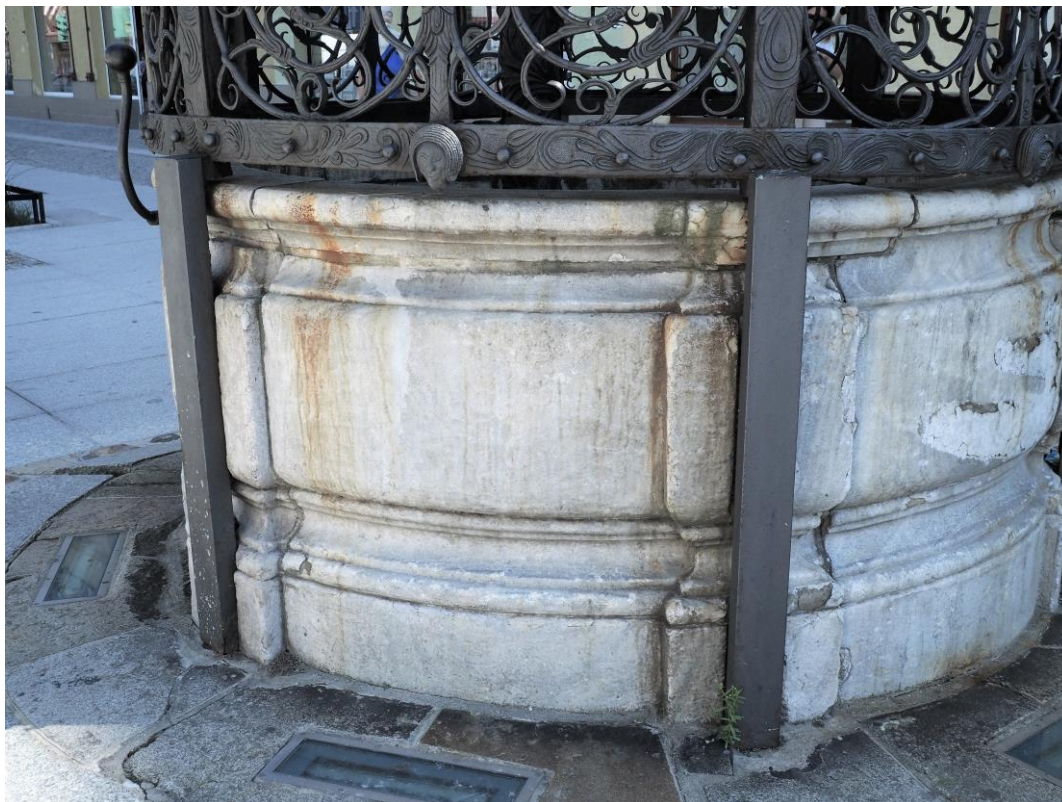
Cembrowina- widoczne rdzawe zaplamienia kamienia

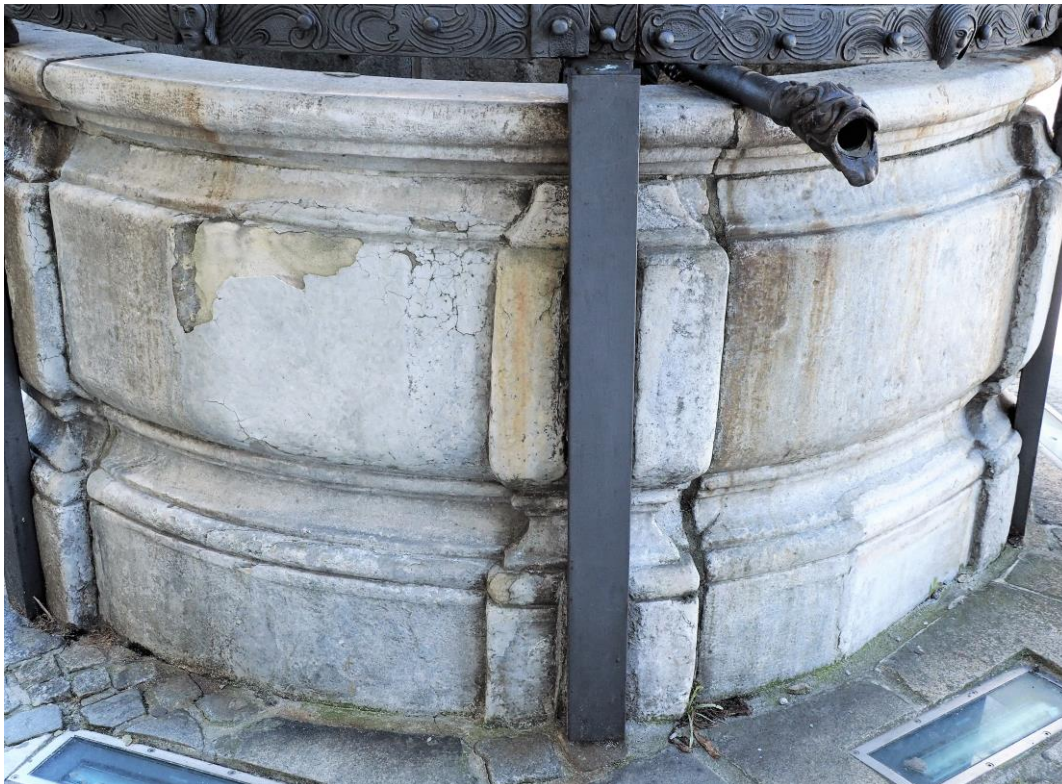
Cembrowina- widoczne nawarstwienia i odspojone kity

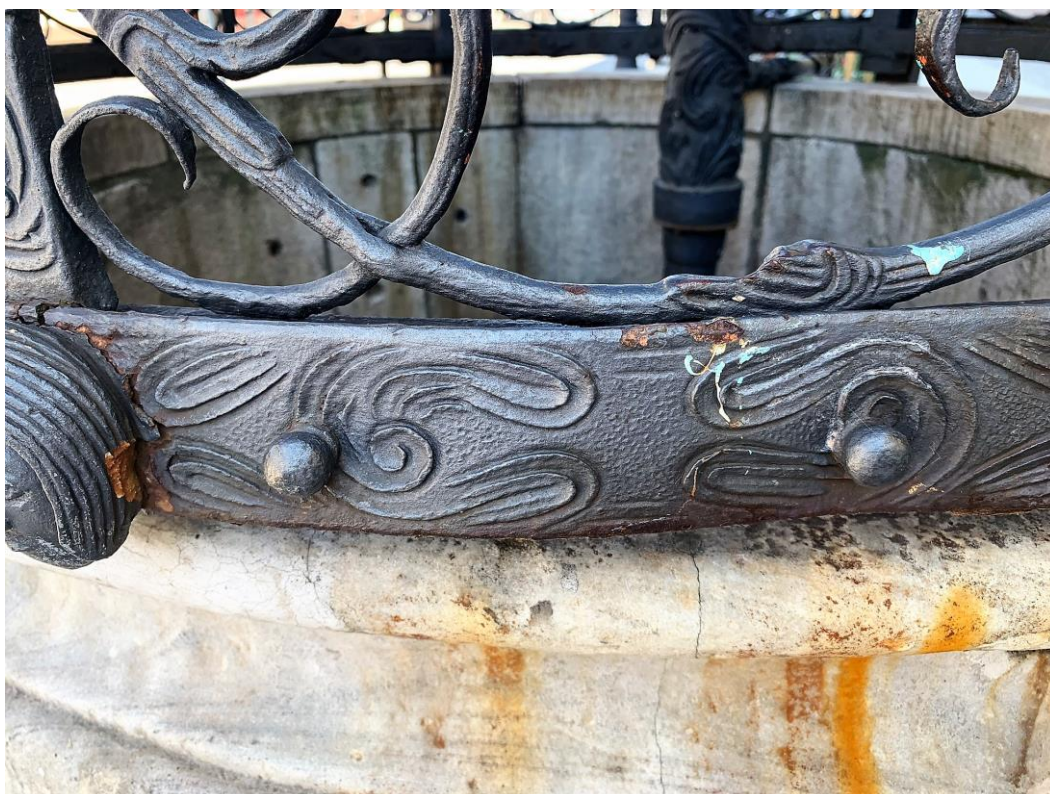
Fragment obiektu- widoczne ogniska korozji na kracie i rdzawe plamy na kamieniu

Ogólny stan kraty można określić jako średni. Krata pokryta farbą grafitową z widocznymi licznymi ogniskami korozji. Ogniska te w szczególności widoczne są w miejscach znitowanych elementów konstrukcyjnych (kręgi i pionowe płaskowniki). Zauważono również ubytki w kwiatonie wieńczącym kratę, gdzie brak minimum jednego kwiatka i prawdopodobnie również listków. Rdza wychodzi nie tylko spod zwykłej farby, którą zostały pokryte wszystkie elementy żelazne ale również spod elementów złożonych. Część elementów dekoracyjnych wykonana w żywicy epoksydowej w roku 2000 w stanie dobrym.

Główną przyczyną niszczenia jest narażenia obiektu na działalność atmosfery. Działanie wody, mikroorganizmów, wiatru i niesionego z nim piasku czy innych drobin (np. sadza itd.) ma tutaj bardzo duży wpływ na żelazo. Mechaniczne uszkodzenia powłoki ochronnej (farby) spowodowało korodowanie metalu i powolne jego niszczenie

19. Wstępne oczyszczenie powierzchni kraty z luźnych zabrudzeń.
20. Usunięcie farby z powierzchni kraty poprzez działanie preparatami do usuwania starych powłok olejnych np. Rem -Lack, Scansol, V33. Alternatywnym rozwiązaniem może być oczyszczenie kraty metodą strumieniowo-ścierną poprzez działanie na powierzchnię metalu drobnego kruszywa np. Garnet Mesh 240 bądź drobniejszego.

23. Montaż powtórny elementów wykonanych w żywicy - dotyczy jedynie w przypadku wcześniejszego demontażu.
24. Stabilizacji produktów korozji poprzez pokrycie powierzchni żelaza alkoholowym roztworem taniny.

25. Dwukrotne pokrycie powierzchni żelaza farbą podkładową o dużej zawartości cynku. Ze względu na bardzo dobre parametry (bardzo duża zawartość cynku w farbie 96%) sugeruje się użycia farby ZINGA- tzw. cynkowanie na zimno. Dopuszcza się zastosowanie farby innego producenta pod warunkiem takiej samej bądź większej zawartości czystego cynku w produkcie. Z uwagi na precyzyjny i drobny relief elementów kraty oraz szybkie zagęszczanie się farby w wyniku odparowywania rozpuszczalnika zaleca się malowanie natryskowe. Należy zwrócić uwagę na równomierne rozłożenie farby na powierzchni metalu, w szczególności na krawędziach. Należy zwrócić uwagę aby naniesiona powłoka była na tyle cienka aby nie zatarła kutego reliefu na kracie.

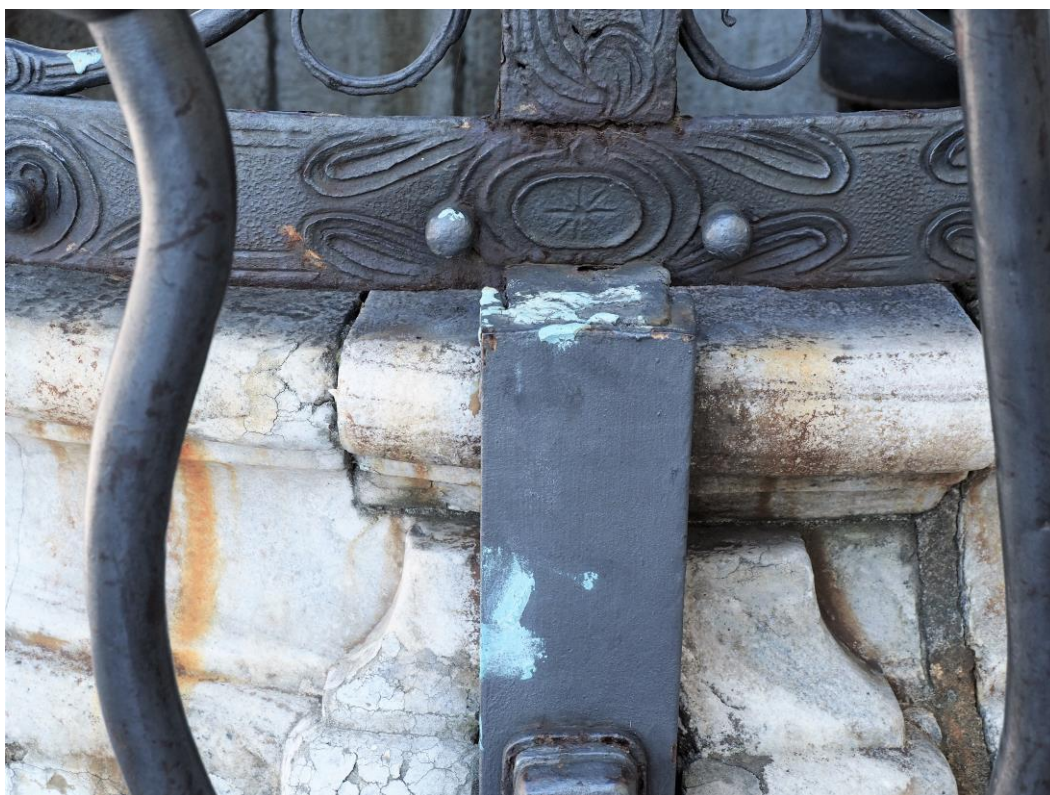
Fragment obiektu- widoczne ogniska korozji i wtórna farba na kracie oraz zniszczenia kamienia

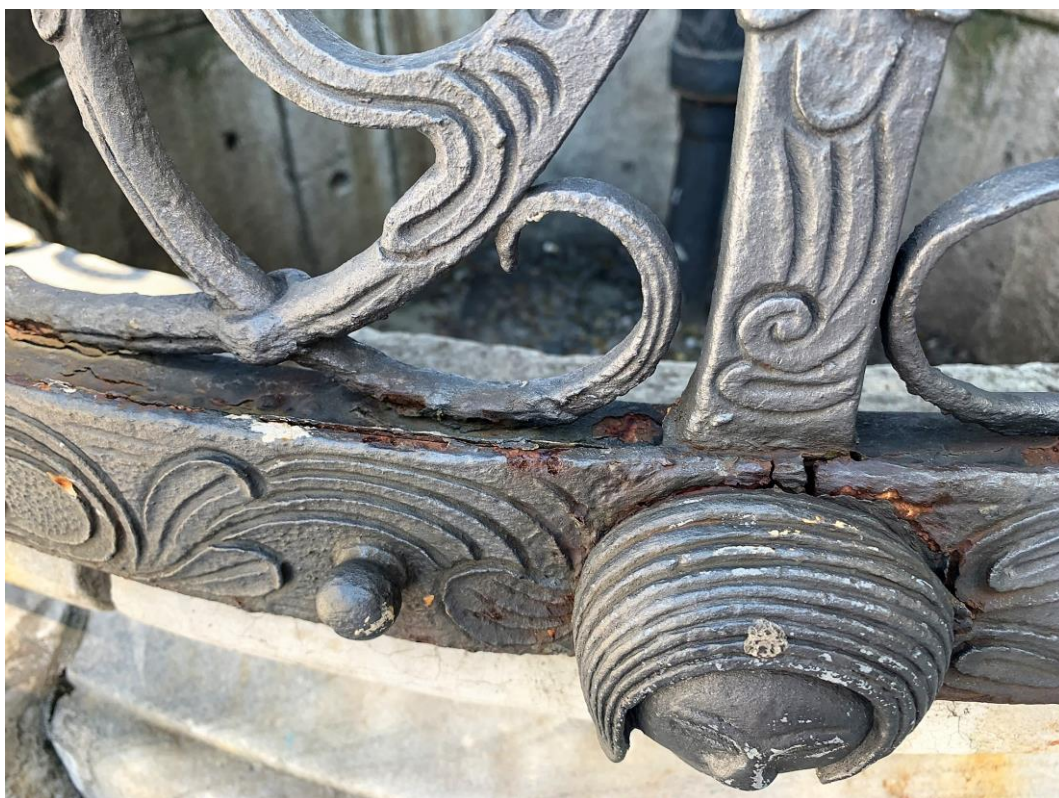
Fragment obiektu= widoczne korodujące elementy kraty

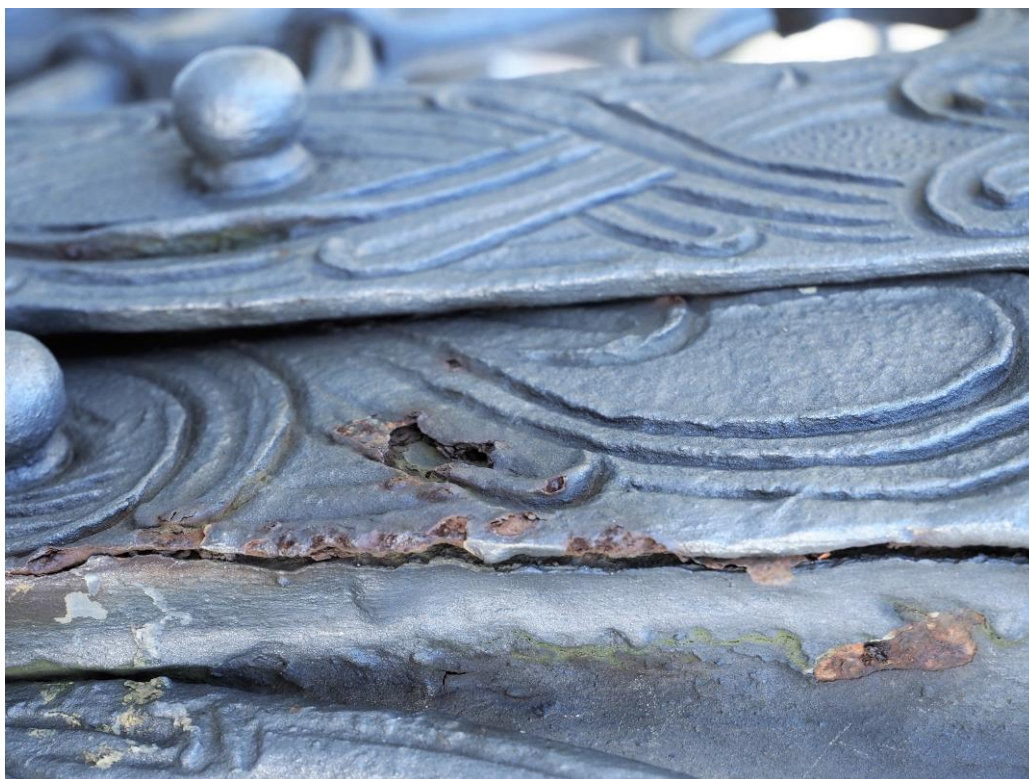
Fragment obiektu- widoczne korodujące elementy kraty

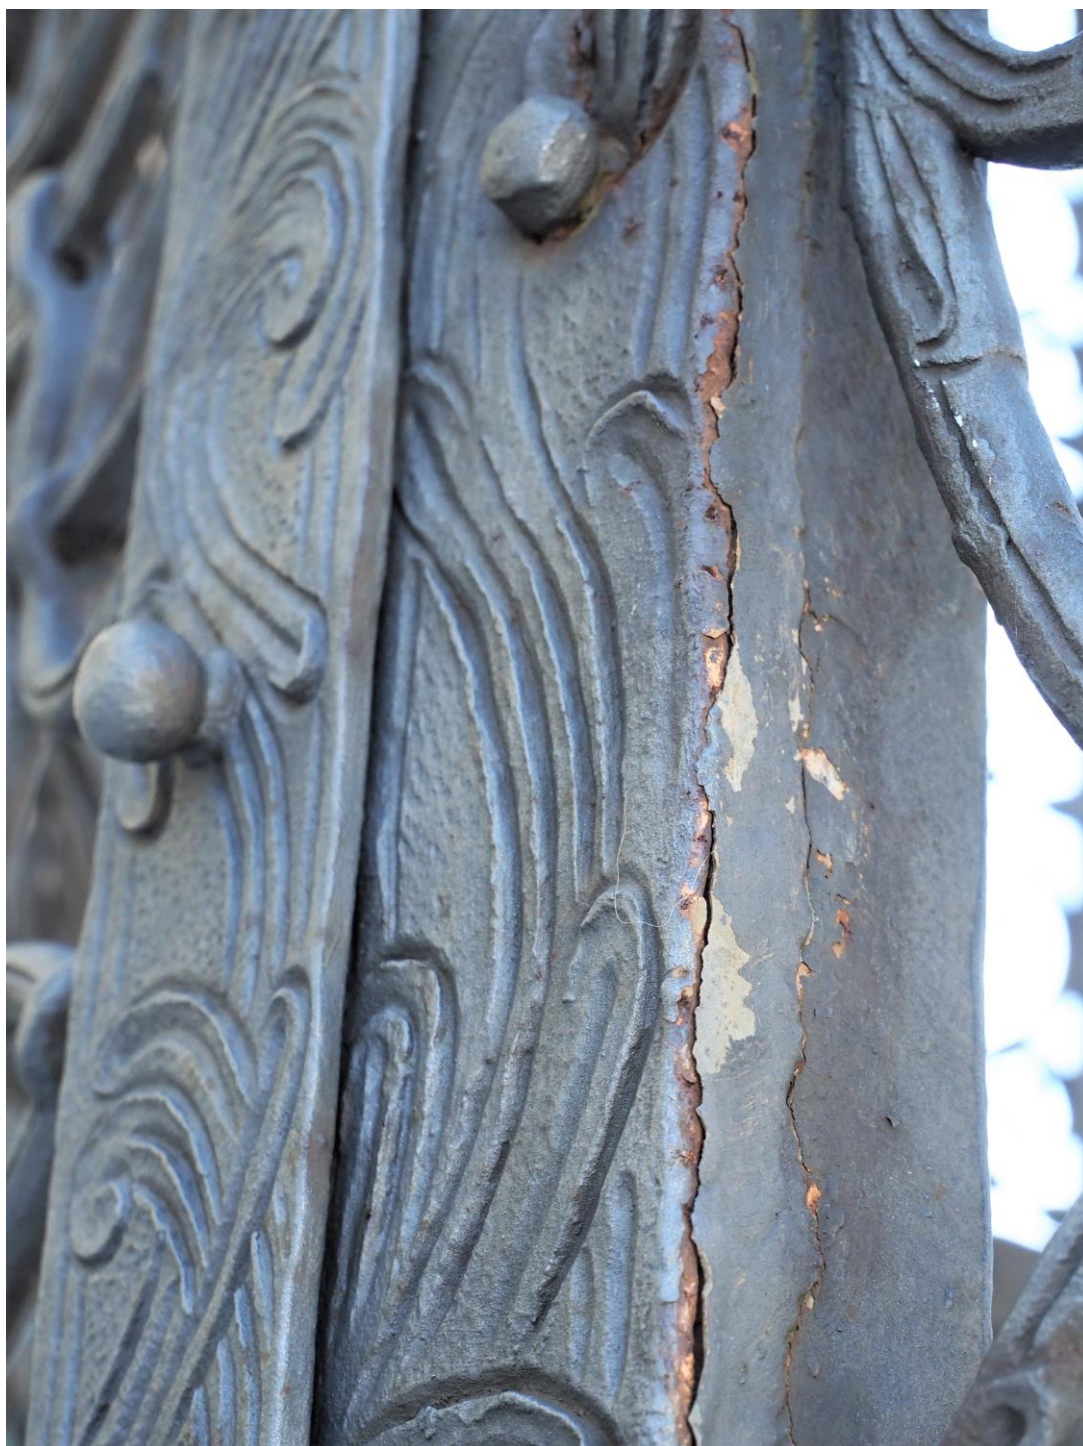
Fragment kraty- widoczne odspojone kitowanie pomiędzy płaskownikami kraty

21. Usunięcie kitów założonych pomiędzy płaskownikami kraty mechanicznie.
22. Uzupełnienie ubytków na kracie w szczególności na jej zwieńczeniu poprzez wykucie elementów brakujących w żelazie i przyspawanie do zwieńczenia. Należy zwrócić uwagę na estetyczne opracowanie spawów. Uzupełnienie drobnych ubytków kitami epoksydowymi z drobnym wypełniaczem barwionymi w masie.

28. Złocenie inskrypcji na kracie złotem płatkowym na Instacol. Zaleca się użycie złota o grubości min Th 18
29. Założenie elastycznych kitów epoksydowych barwionych w masie na kolor grafitowy pomiędzy płaskownikami kraty w celu uniemożliwienia dostępu wody do wewnątrz i pomalowanie w kolorze całości.

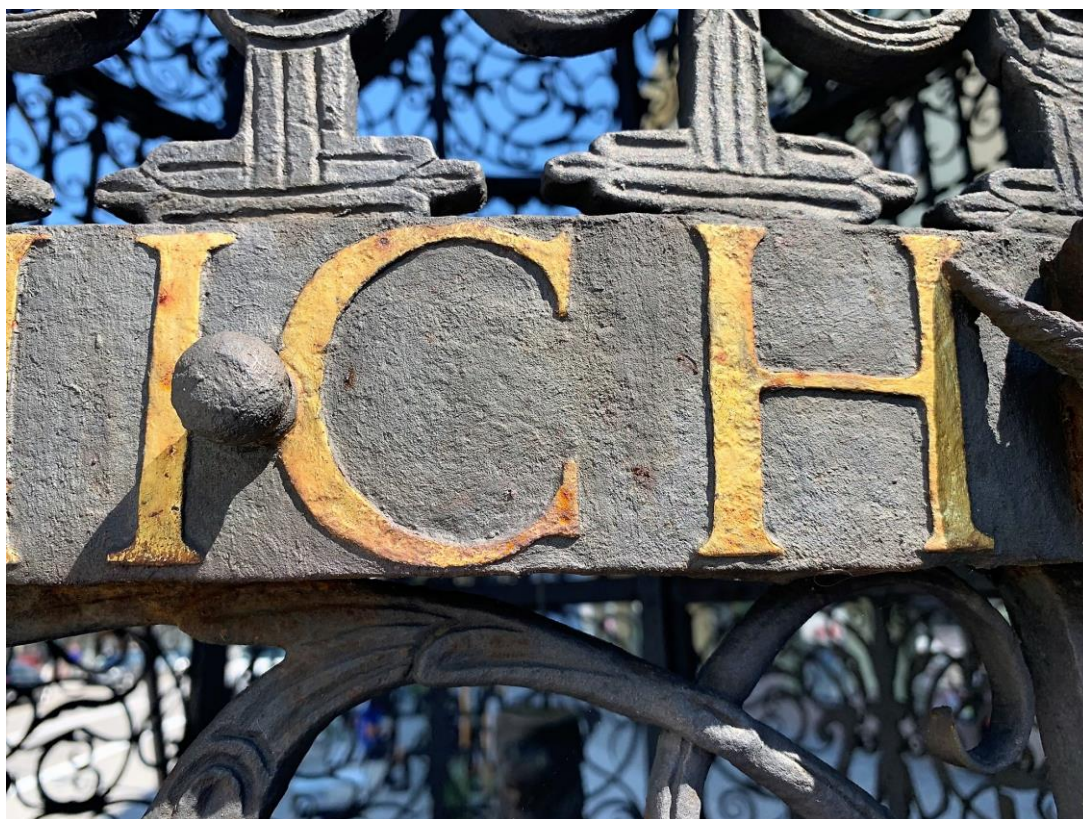
Fragment obiektu-widoczne ogniska korozji pod złoceniem

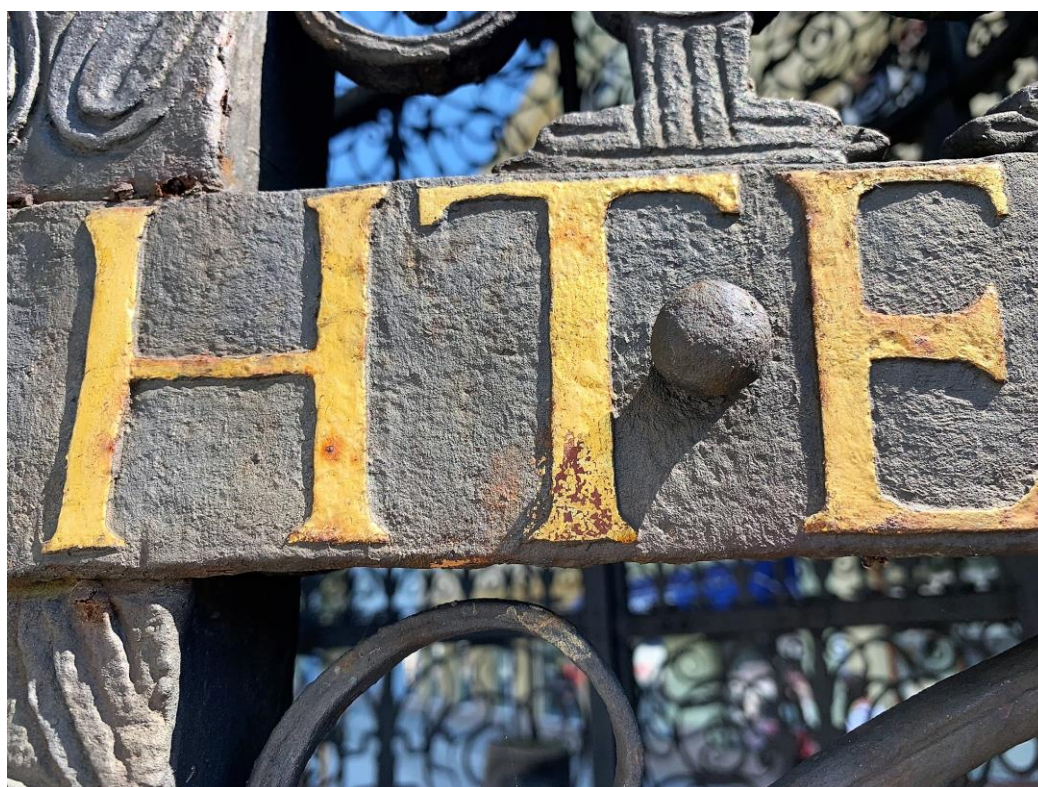
Fragment obiektu-widoczne ogniska korozji pod złoceniem

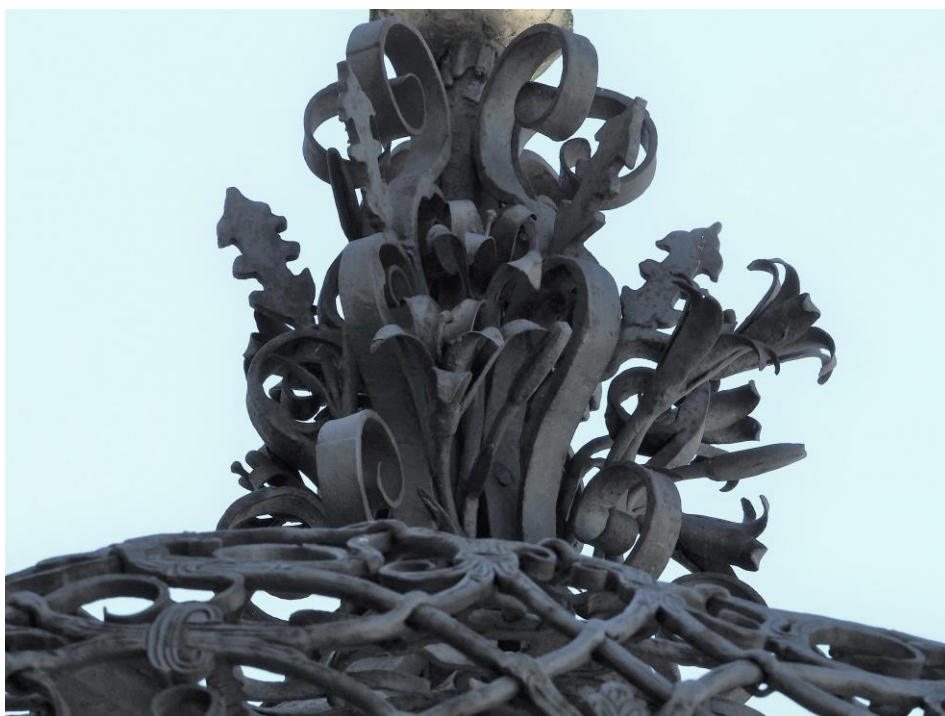
Zwieńczenie kraty- widoczne ubytki w metaloplastyce

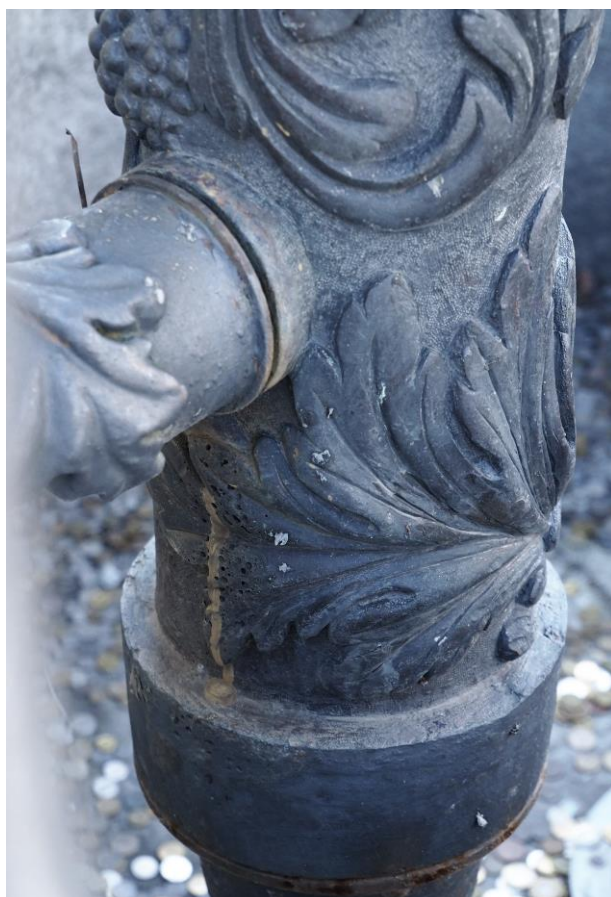
Fragment pompy- widoczny rdzawy zaciek

Ogólny stan elementów brązowych można określić jako dobry. Brąz bez większych nawarstwień i zmian na powierzchni. W jednym miejscu wytworzył się rdzawy zaciek w miejscu łączenia żelaznego wylewu z pompą. Nie zauważono zniszczeń, jedynie na elementach rekonstruowanych, imitujących brąz (wylew w kształcie zwierzęcej paszczy i dekoracja roślinna) widoczne drobne przetarcia na powierzchni.

30. Oczyszczenie powierzchni brązu z luźnych zabrudzeń mechanicznie
31. Usunięcie z powierzchni brązu wykonanego zabezpieczenia z Paraloidu B-44 toluenem
32. Usunięcie rdzawego zacieku poprzez działanie na powierzchnię metalu preparatem do czyszczenia metali kolorowych np. Duraglit. Po oczyszczeniu powierzchnię przemyć dokładnie wodą destylowaną,
33. Położenie nowej warstwy zabezpieczającej na metal z roztworu Paraloidu B-44 w toluenie bądź innej o identycznych bądź większych walorach zabezpieczających
